ANÁLISE DAS CONDIÇÕES DE UTILIZAÇÃO DE OBRAS DE ARTES ESPECIAIS, SELECIONADAS NA BR 101 – ESTUDO DE CASO: PONTE SOBRE O RIO ARAÇATUBA – SC.

Patrick Campos de Souza (1), Daiane dos Santos da Silva (2)

UNESC – Universidade do Extremo Sul Catarinense
(1) patrickcampos@ig.com.br (2) dss.engcivil@gmail.com

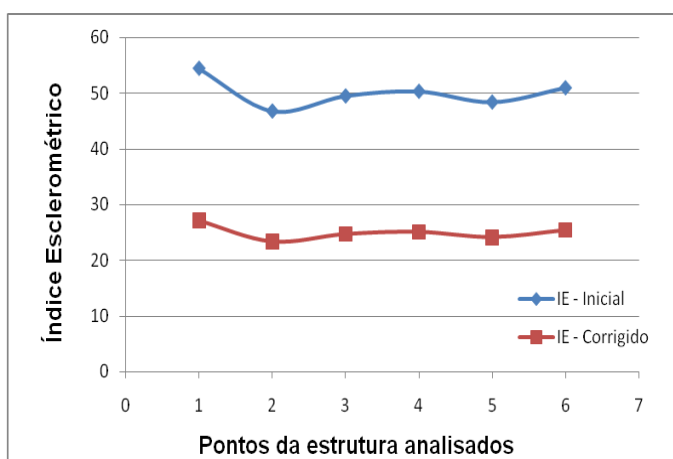
Figura 21: Índice esclerométrico nos pontos analisados.

Para a determinação da dureza superficial do concreto, foi realizado o ensaio de esclerometria, através do esclerometro de reflexão, onde se obteve um índice esclerométrico médio de 50,04.

Sabendo-se que a estrutura da ponte em estudo possui 44 anos de idade, torna-se indispensável fazer a correção do seu índice esclerométrico devido ao efeito de carbonatação, conforme especifica a NBR 7584 / 2012. A referida norma, cita que em estruturas carbonatadas o índice esclerométrico deverá ser reduzido em 50 %. A Figura 21 apresenta as médias do índice esclerométrico de 6 dos 8 pilares que foram realizados os ensaios, 2 pilares apresentam valores com variação superior a 10 % e foram excluídos da média final conforme recomenda a NBR 7584 / 2012.

A nova média do índice esclerométrico corrigida ficou em 25,02. A partir deste valor foram feitas correlações com a resistência do concreto da estrutura da ponte em estudo.

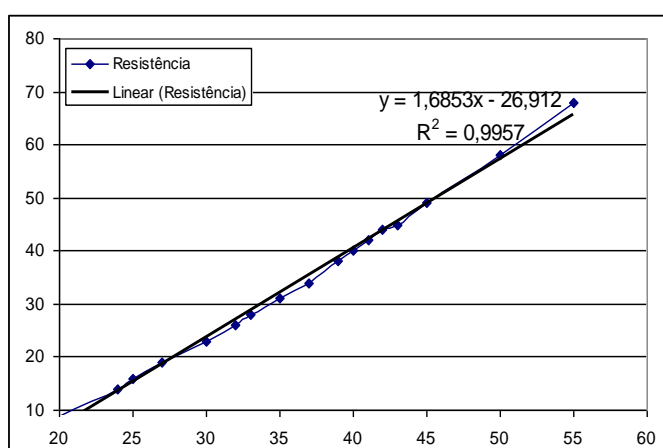
Figura 22: Curva de correlação do aparelho.

A primeira correlação de resistência realizada foi feita por meio a curva de correlação indicada pelo equipamento utilizado. A Figura 22 apresenta a curva de correlação do equipamento:

A resistência à compressão axial estimada por meio da curva de correlação indicada pelo aparelho foi de 15,25 MPa.

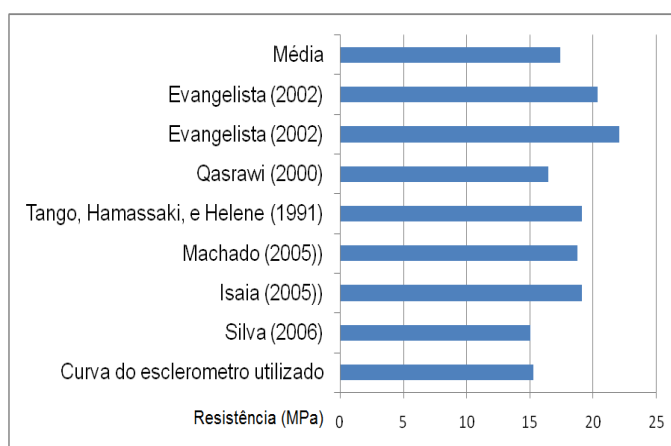
Figura 23: Resistência a compressão axial, através do índice esclerométrico.

Pode-se observar através da Tabela 1 que a média da Resistência à Compressão axial estimada foi de 17,39 MPa com desvio padrão de 3,24 MPa. Esta média foi construída através das curvas propostas por vários autores. Cabe ressaltar que a diferença entre as curvas se dá pelas diferentes composições dos materiais, traços utilizados e tipos de agregados.

Os valores encontrados pelos autores citados acima e média entre esses valores para a resistência a compressão axial, através do ensaio de esclerometria estão expressas na Figura 23, abaixo:

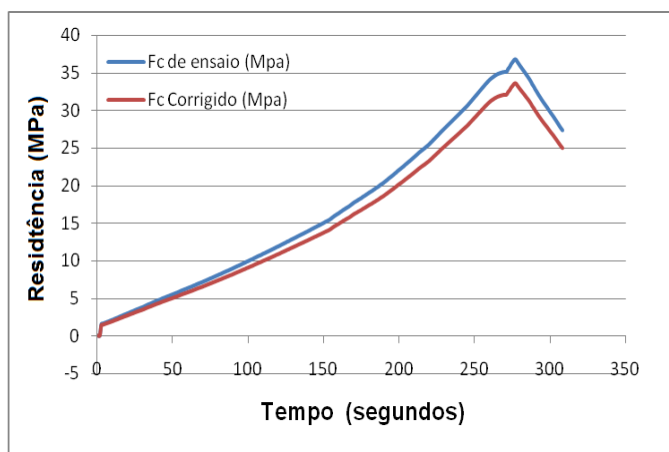
Figura 24: F_c de ensaio / F_c corrigido.

A resistência à compressão axial foi realizada a partir de um (01) corpo-de-prova extraído da estrutura da ponte. O ensaio foi realizado de acordo com as prescrições da NBR 5739 / 2007. A Figura 24 apresenta o resultado obtido:

A resistência à compressão axial real obtida por meio da prensa foi de 36,87 MPa. A relação altura/diâmetro do corpo-de-prova extraído da estrutura da ponte foi de 1,37. A NBR 7680 / 2007, especifica que quando a relação h/d for menor que 2 deve-se aplicar um fator de correção. A resistência corrigida para o corpo-de-prova aplicando o fator interpolado a partir dos valores indicados pela norma (0,9092) foi de 33,52 MPa.

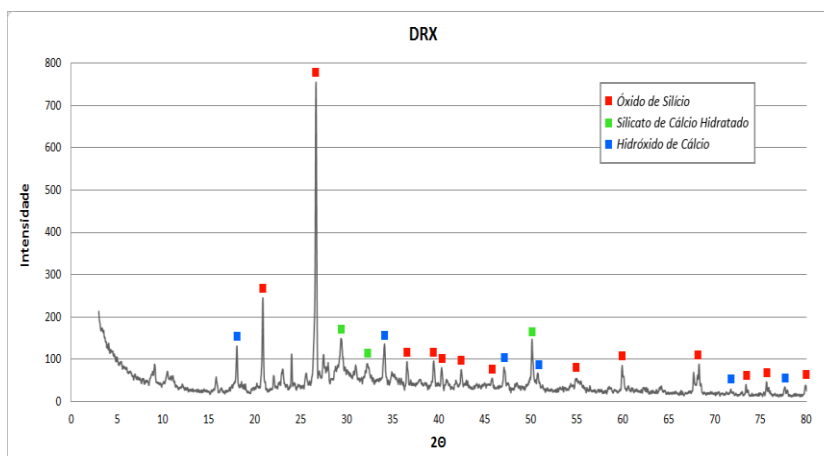
Figura 25: Os materiais existentes na composição do cimento da amostra.

De acordo com a Figura 25, pode-se observar que a fase cristalina da amostra é Cristobalita. Os principais componentes detectados na amostra em estudo foram Silicato de Cálcio Hidratado, Hidróxido de Cálcio e Óxido de silício, sendo estes os principais componentes responsáveis pela resistência do concreto, conforme Metha e Monteiro (2008). Este resultado justifica a resistência de 33,52 MPa encontrada no ensaio de resistência à compressão axial realizado no laboratório. Pode-se constatar que ao longo dos 44 anos, o material foi hidratando e formando estes cristais encontrados na amostra.
